棂星门建造于元代,全部为石结构,雕刻精美

历经七百年风雨

棂星门: 传承文脉七百年

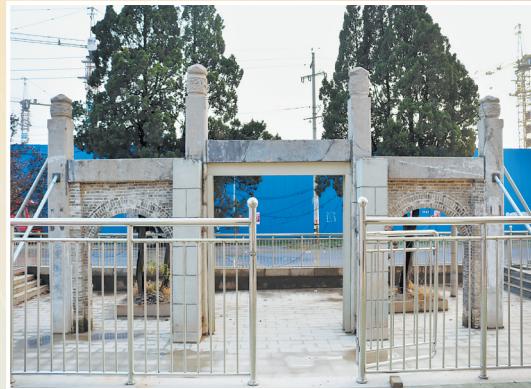
棂星门南侧立柱与抱柱石结构

该门青石质,东西长11.5米,南北宽1.1米,高4.8米,总面积12.65平方米。建筑格局为四柱三间式,四个立柱均为冲天柱,表示尊孔如尊天。每个立柱两侧各有一鼓式抱柱石,全石结构,雕刻精美。

棂星门在建筑技巧上横梁与立柱全是扣榫,结合严密贴合,没有石灰浆口,宛如天衣无缝,具有结构牢实、古朴典雅的特点。棂星门精湛的技艺令人惊叹,为研究成武文庙布局和我国元代棂星门元代书法艺术和元代棂星门雕刻艺术提供了实物依据。

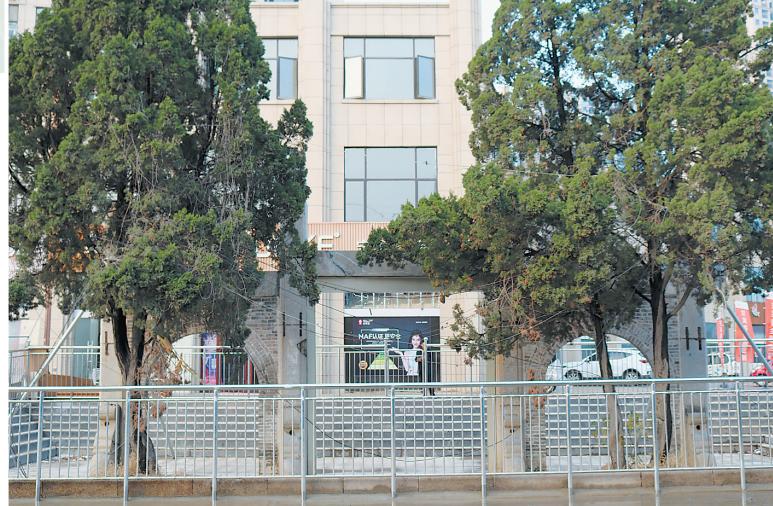
被围栏保护起来的棂星门
