鲁南高铁(荷兰段)菏泽特大桥上跨京九铁路T构箱梁成功转体

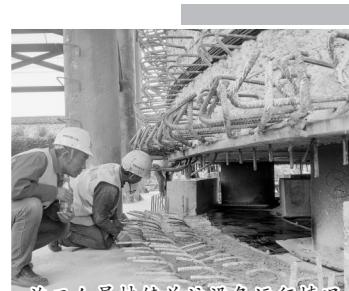
施工人员持续关注设备运行情况

T构箱梁下方,数名施工人员在各自方位上,持续关注、检查底部转体设备的运行情况;控

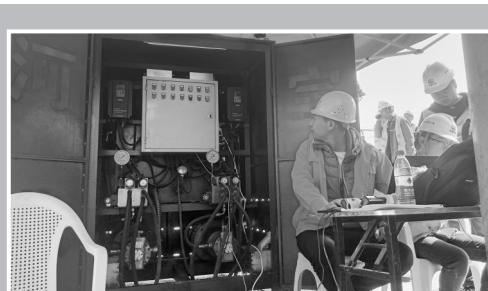
设备控制台运行情况监测

制台处,操作人员配合监测控制系统的运行状态。该准备阶段过程中,位于施工点一侧的京九铁路线上,客运列车照常运行。

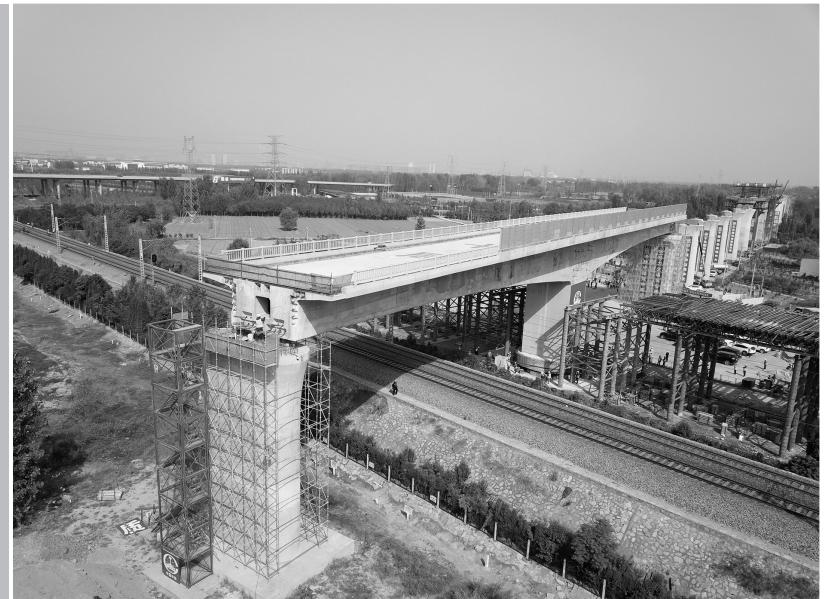
70余分钟后,T构箱梁转体完成 (航拍 李保珠 摄)

11时10分,转体施工开始,离开底部支架的T构箱梁开始有序转换角度,施工人员通过大屏幕向在场人员通报转体情况。转体作业持续进行70分钟后,转体梁成功跨过京九铁路,并实现与两侧的桥梁墩块的连接。

据了解,该转体梁为鲁南高铁荷兰段施工关键节点,转体T构箱梁所在处,距离既有京九铁路仅23米,转体墩身高11.5米,梁体长113.3米,总重量6073

吨,相当于4000余辆家用小汽车的重量。
