生死五号线

5号线地铁隧道里发生了什么?

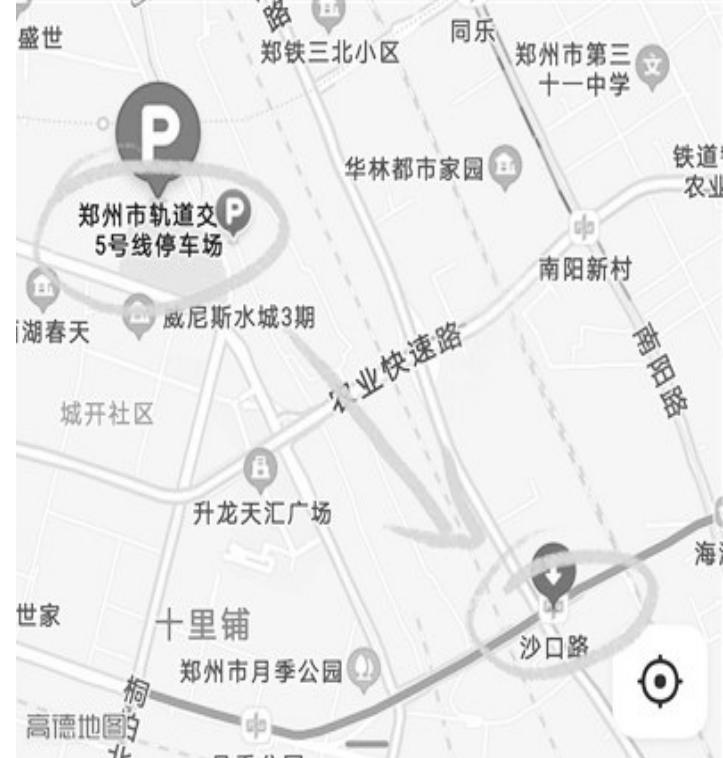
郑州市轨道交通5号线停车场

距查询位置2.8公里 地面 中原区五龙口派出所对面

据通报,7月20日晚6点多,5号线五龙口停车场及其周边区域积水,冲垮出入场线挡水墙,进入正线区间,造成5号线列车在海滩寺站和沙口路站隧道停运。
