卧化塔:

鲁西南现存最早地面建筑

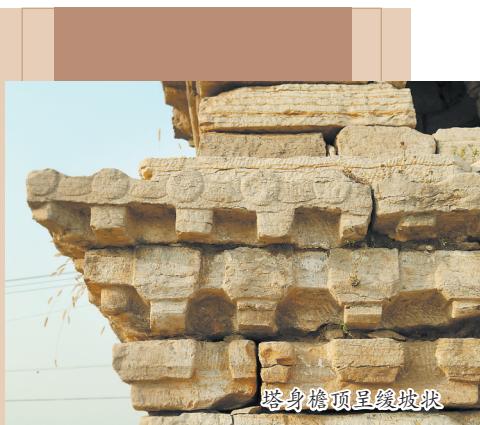
塔身檐顶呈缓坡状

牡丹晚报全媒体记者了解到,卧化塔是全青石结构,楼阁式,平面呈方形,干垒而上,没有使用黏合剂。整塔由塔刹、塔身、基座三部分组成。原有七层,塔刹两层于二十世纪六十年代中期被人为毁掉。地面现存五层,底层有塔室,南向,进深1.5米,东西两壁分别有高90厘米、宽56厘米、厚11厘米的造像石一块。该塔塔体多由汉墓石匣垒砌而成,每层塔檐均有三层斗拱,斗拱上设有椽,檐顶呈缓坡状,各层迭起收拢,墙体、斗拱、屋檐等各部分比例协调,对研究唐代石塔建筑艺术具有重要实物参考价值。

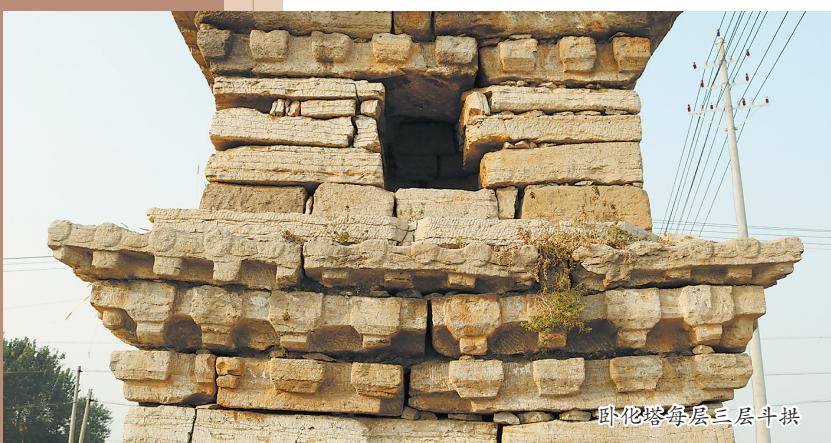
卧化塔每层三层斗拱

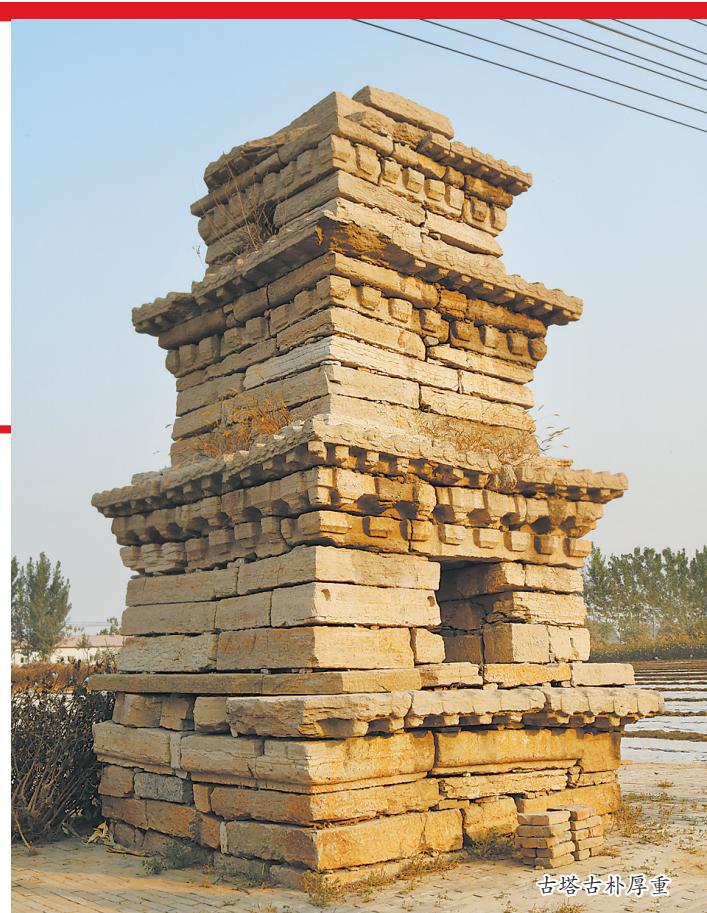
古塔古朴厚重

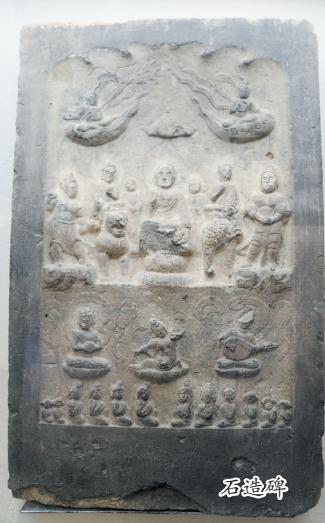
石造碑

有石造像一块,两石造像正面均有佛龛,左右两侧均饰有线刻的海水纹。

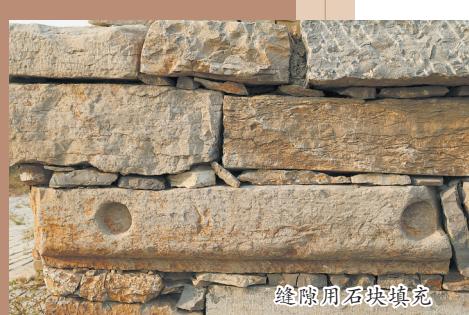
缝隙用石块填充

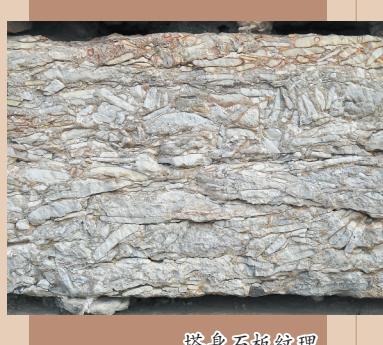
塔身石板纹理
