齐齐哈尔体育馆坍塌事故致11人遇难

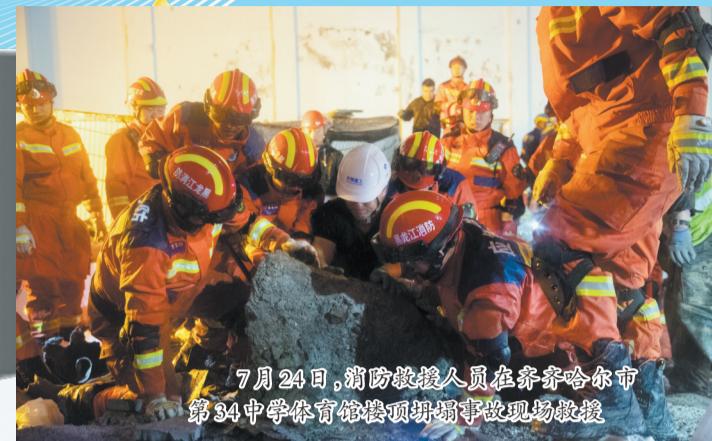
7月24日,消防救援人员在齐齐哈尔市第34中学体育馆楼顶坍塌事故现场救援
